# **DE DAÑOS Y RUINA DE PUENTES EN LOS CAMINOS DE MENDOZA**

**Ing. Justo Pedro Gascón  
Ing. Atilio Fernando Conti**

## **INFORME PRELIMINAR**

## **2. EL CASO DEL ALUVIÓN DEL RIO MENDOZA DEL 10 DE ENERO DE 1934**

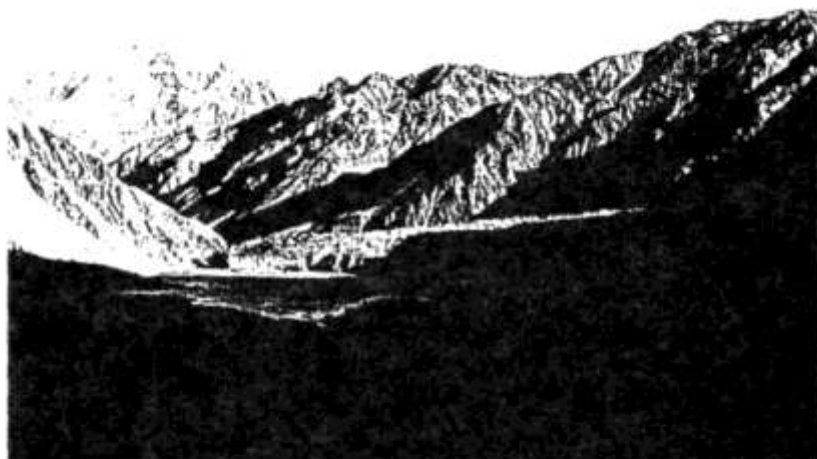
*Fig. 5: Esta foto, tomada el 27 de febrero de 1985, pertenece al Informe Técnico sobre el Embalse del río del Plomo, elaborado por la Comisión IANIGLA - Agua y Energía Eléctrica.*

*Descendiendo el glaciar desde la derecha, se ve su extremo atravesando el valle del río del Plomo hasta apoyarse en Rocas Pulidas en la margen izquierda.*

*El embalse , en primer plano, ya semivació, llegó a almacenar 50 Hm<sup>3</sup> (50 millones de m<sup>3</sup>) de agua al 14 de febrero de 1985.*

*A su vez, el volumen aproximado de la presa de hielo cuyo perfil longitudinal se percibe claramente) fue del orden de los 27 Hm<sup>3</sup> (27 millones de m<sup>3</sup>) de hielo.*

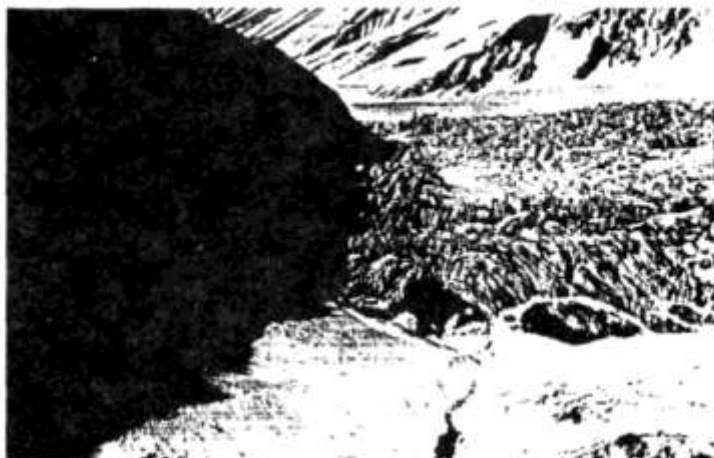
*Fig. 7: Esta foto fue tomada en pleno invierno, el 31 de junio de 1986, 17 meses después de la anterior de Figura n° 5.*

*Desde aguas arriba del río, muestra el extremo de la lengua del glaciar apoyado sobre Rocas Pulidas. La longitud de este apoyo fue del orden de los 700 m con una altura entre 60 y 80.*

*Abajo, al centro, se observa en primer plano el caudal del río del Plomo que, al llegar la glaciar, desaparece en la boca del túnel horadado por las aguas en febrero de 1985.*

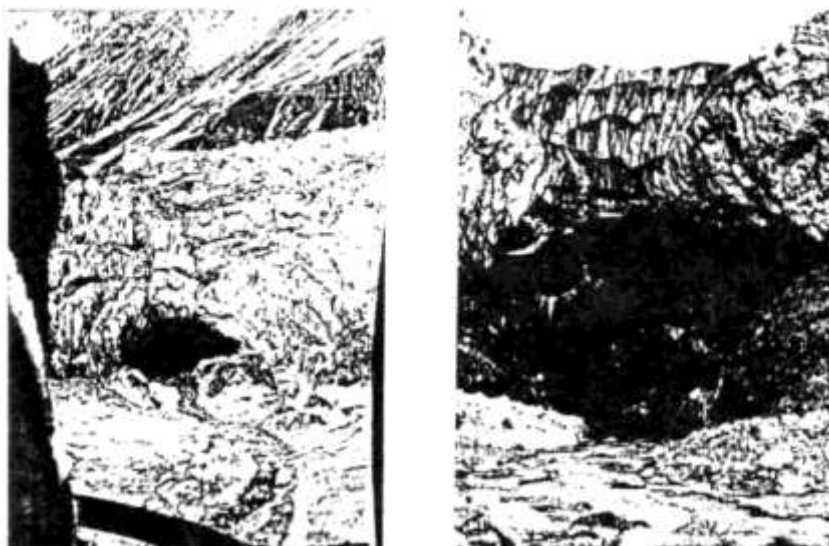
**Fig. 8:** Estas tomas del 26 de abril de 1986, proporcionan detalles de la boca de entrada del túnel, **un año después de formado**. Para esa fecha esta boca, que originalmente tenía de 5 a 6 m de ancho por 2 a 3 de alto, medía de 20 a 25 m de ancho y de 8 a 10 m de alto. La de salida eran de medidas similares.

Es de especial interés para este Informe sobre Puentes, consignar que la descarga del embalse **en 1985** provocó caudales máximos en el río Mendoza del orden de los 500 m<sup>3</sup>/seg medidos en la Estación Guido. En cambio **en 1934**, con un volumen algo mayor de embalse (50 Hm<sup>3</sup>), hubo caudales máximos del orden de los 3200 m<sup>3</sup>/seg, según estimas en el Dique Derivador Cipolletti, en Luján de Cuyo.

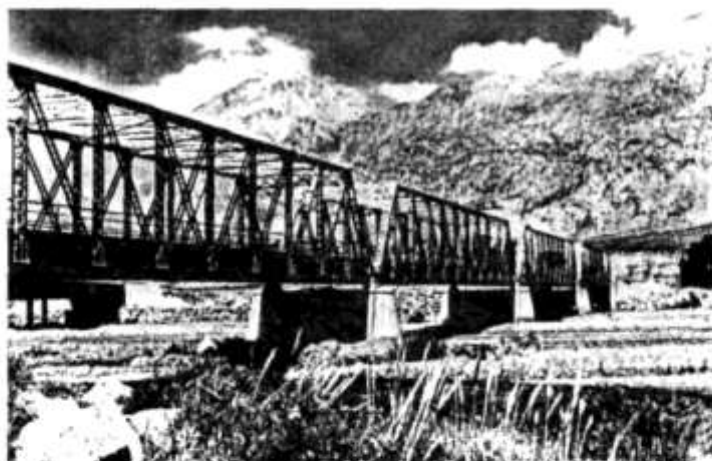
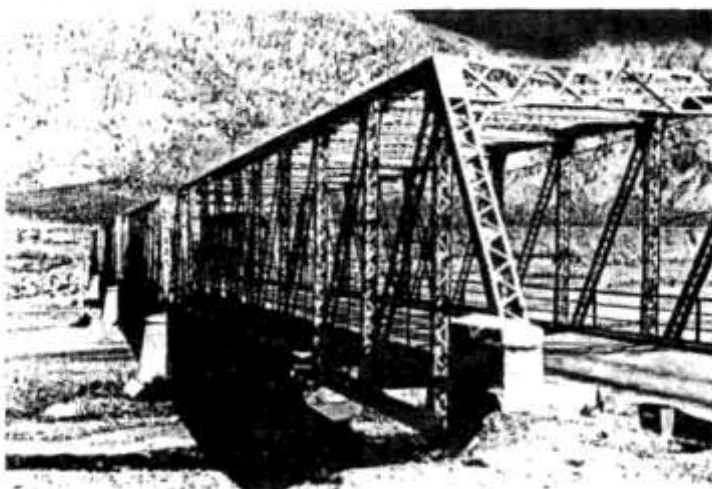
La riada de 1934 no le causó ningún daño.

Esta conjunción de circunstancias es lo que hizo que el puente mismo no resultara afectado.

*Fig. 9 y 10: Vistas desde aguas arriba y aguas abajo del puente vial de cuatro tramos metálicos sobre el río Mendoza en Uspallata, que el aluvión de 1934 no afectó.*

*Las pilas, monolíticas, muestran sus simétricos tajamares redondeados, y el cauce el material granular pesado que lo compone.*

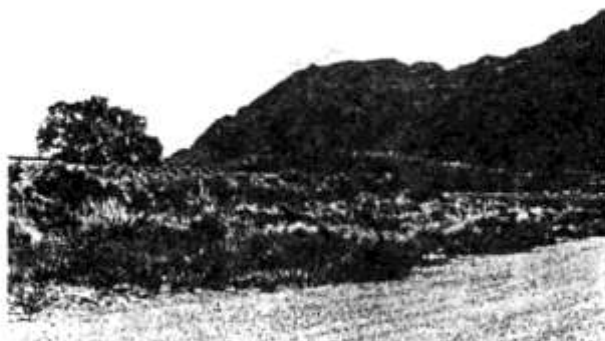
*Fig. 11: Tomada desde el fondo del valle de inundación, esta vista muestra el largo terraplén del tramo de acceso al puente por la margen derecha.*

*Un terraplén similar a éste, de rasante probablemente más baja, fue deshecho por el aluvión del año 34, hecho que contribuyó a que el puente mismo no fuera afectado.*

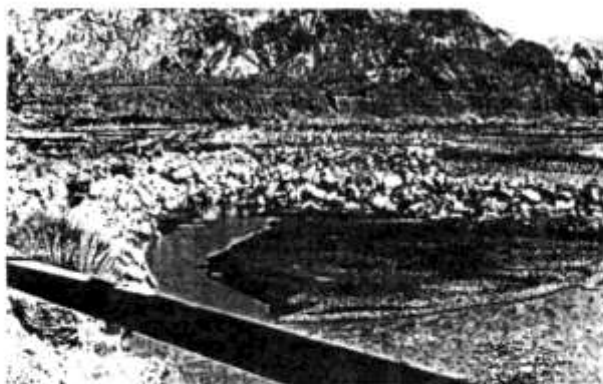
*Fig. 12: Esta vista, tomada desde el estribo del puente hacia la margen derecha, permite distinguir a la distancia la barranca del río.*

*El actual enrocado con espigones que se observa, ubicado aguas arriba, tiene por fin dirigir los caudales hacia su paso bajo el puente.*

*Seria fácilmente superado por una riada tipo 1934.*

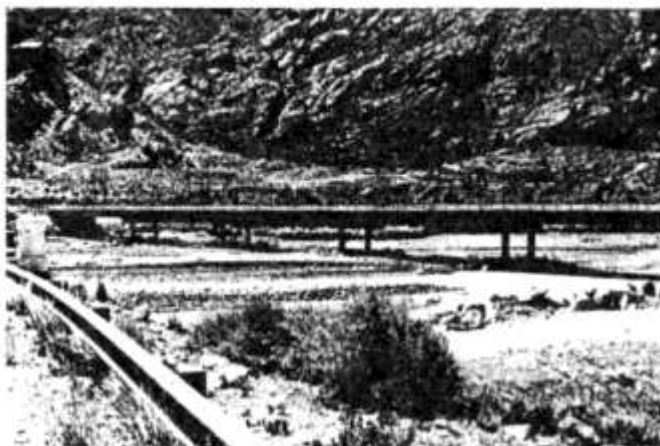
*Fig. 13: Nuevo puente de hormigón pretensado que, desde 1995, reemplaza en servicio al considerado.*

*La construcción de este puente y su acceso altera el informado escurrimiento de las aguas de un aluvión como el de 1934.*

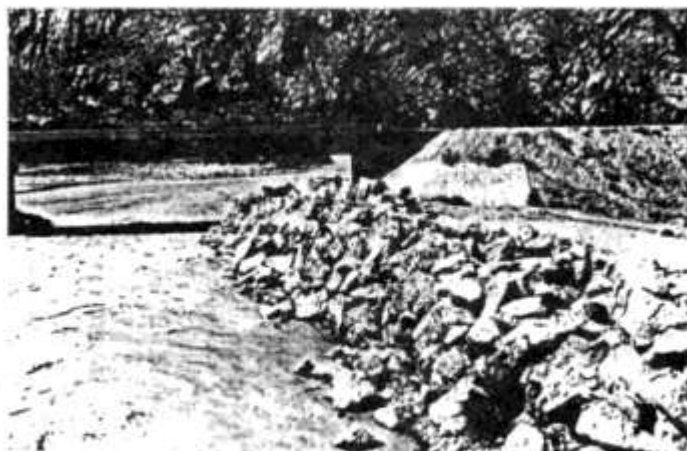
**Fig. 14:** Este enrocado con terraplén de apoyo se ha dispuesto entre los estribos derechos de ambos puentes, para evitar que las aguas ingresen al sector del valle de inundación entre ambos tramos de acceso.

El terraplén del tramo de acceso al nuevo puente (arriba, a la derecha) agrega otro dique de contención al escurrimiento de las aguas en el caso de crecidas excepcionales.

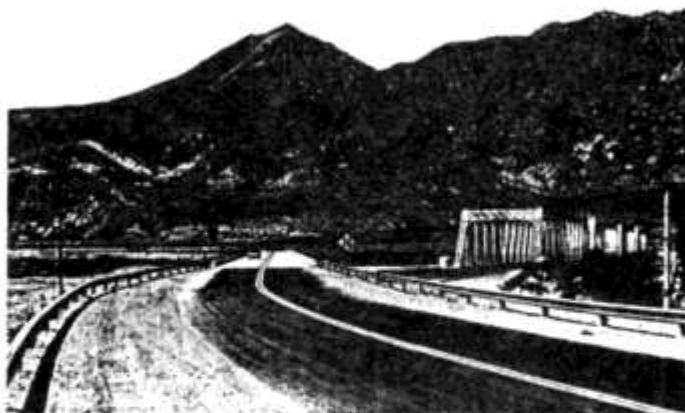
**Fig. 15:** Puente nuevo y puente viejo, y su convergente disposición relativa.

*Es casi seguro que el fondo del cauce ha subido de nivel por la sedimentación de los grandes volúmenes de materiales sólidos que han acarreado las aguas en los 100 años transcurridos.*

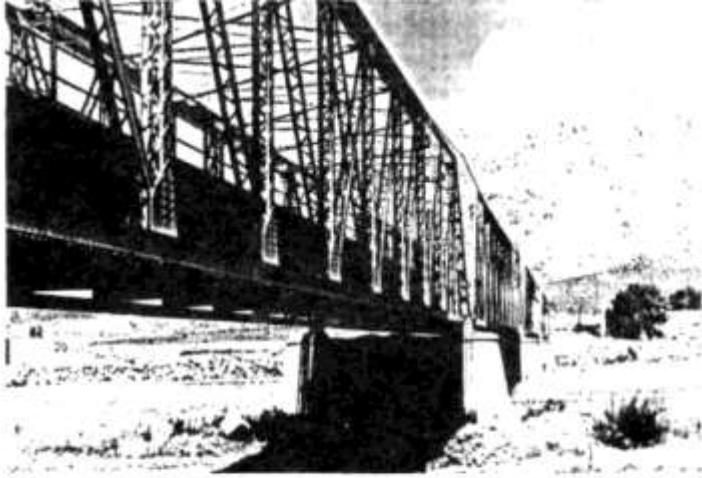
**Fig. 16:** Entre los estribos de margen derecha de los dos puentes, se observa de frente el enrocado de encauce comentado en otras vistas.

*Las pilas del viejo puente se conservan sin desplomes ni asentamientos.*

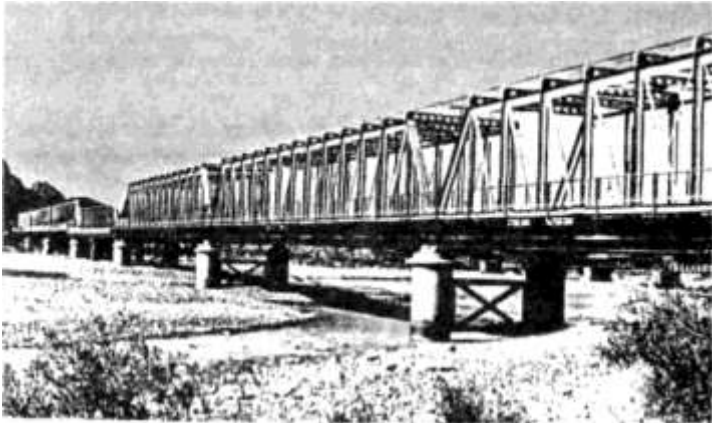
*Fig. 20: Vista actual desde aguas arriba del puente Lujan del camino nacional (luego RN 40).*

*Este puente soportó sin daños el aluvión de 1934.*

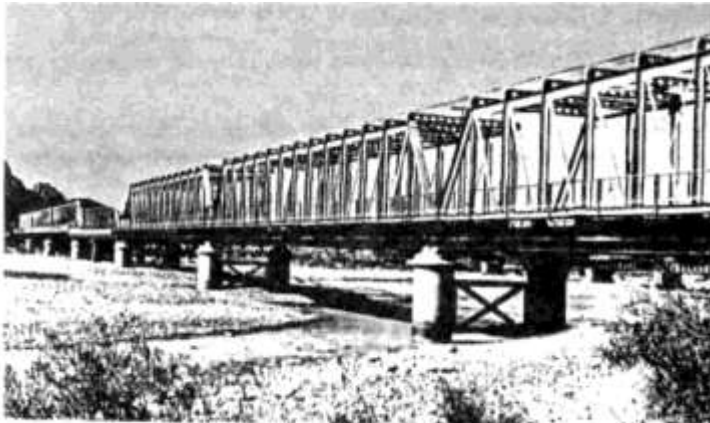
*Fig. 20: Vista actual desde aguas arriba del puente Luján del camino nacional (luego RN 40).*

*Este puente soportó sin daños el aluvión de 1934.*

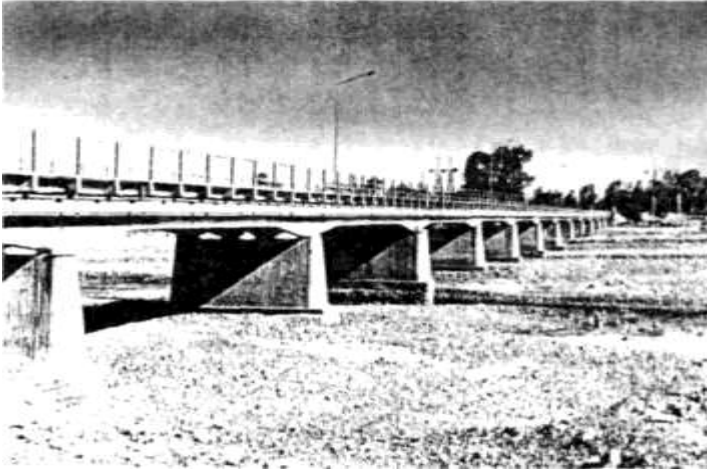
*Fig. 22: Vista actual desde aguas arriba del puente del camino provincial a Barrancas, bajo el cual pasó sin producir daños el aluvión de 1934 dejando solo afectado el terraplén de acceso de la margen derecha.*

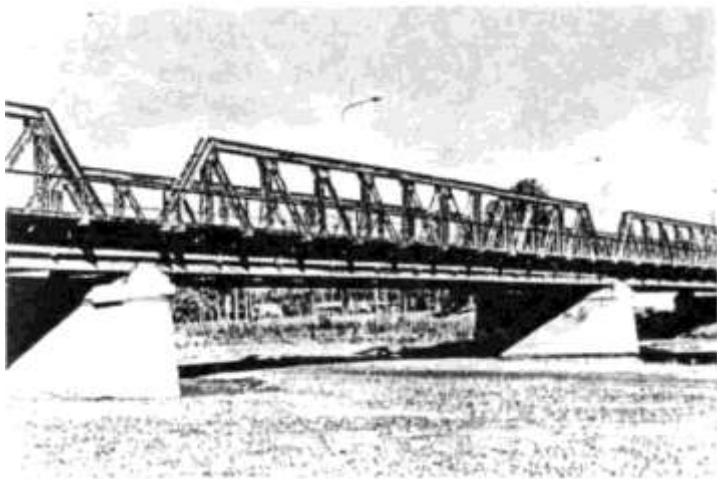
*Fig. 29: Vista de un tramo completo sobre sus pilas apoyo.*

*La sedimentación de los materiales sólidos acarreados por el río han reducido la sección de escurrimiento de las aguas bajo el puente.*

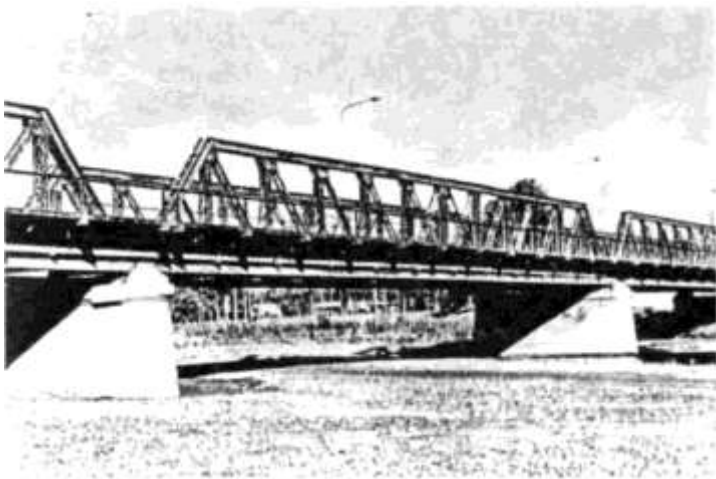
*Fig. 29: Vista de un tramo completo sobre sus pilas apoyo.*

*La sedimentación de los materiales sólidos acarreados por el río han reducido la sección de escurrimiento de las aguas bajo el puente.*

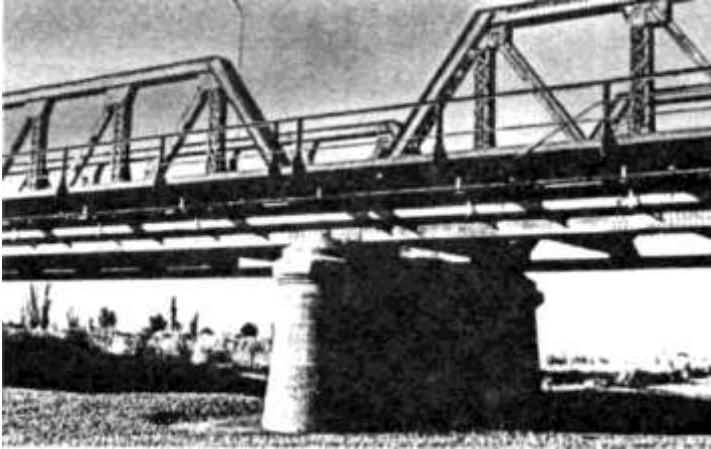
*Fig. 30: Vista desde aguas arriba de una pila con sus tajamares redondeados. La menor pendiente reduce el tamaño del material granular transportado y la menor velocidad de las aguas también disminuye la posibilidad de socavación del cauce en torno a las pilas.*

*En ninguna pila se observan asentamientos o desplomes por socavaciones.*

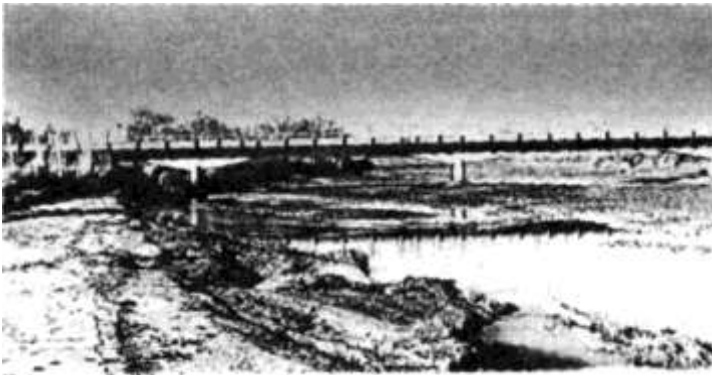
*Fig. 33: Cauce actual del río en Tres Porteñas- El lecho, de reducida pendiente, muestra los sedimentos de arcilla y arena fina.*

*Con los depósitos de los caudales de más de 60 años, la sección de escurrimiento bajo el puente es ahora de área mucho menor que en el aluvión de 1934, que afectó solo los terraplenes de los accesos.*
