# **DE DAÑOS Y RUINA DE PUENTES EN LOS CAMINOS DE MENDOZA**

**Ing. Justo Pedro Gascón  
Ing. Atilio Fernando Conti**

## **INFORME PRELIMINAR**

## **2. EL CASO DEL ALUVIÓN DEL RIO MENDOZA DEL 10 DE ENERO DE 1934**

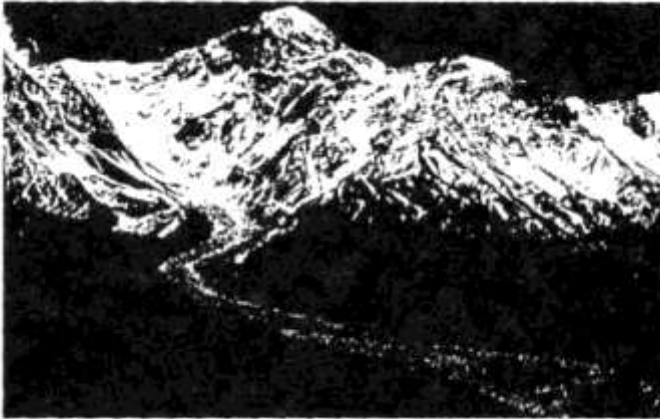
*Fig. 3: Fotografía del Glaciar Grande del Nevado del Plomo tomada en 1985.*

*El pico montañoso, al centro, es el Nevado del Plomo que tiene una altura de 6050 m.*

*El glaciar se extiende sinuosamente unos 10 km desde su fuente de alimentación (arriba, a la izquierda), en alturas del orden de los 5400 m, hasta el extremo de su lengua (abajo, a la derecha), a los 3200 m en el cauce del río del Plomo.*

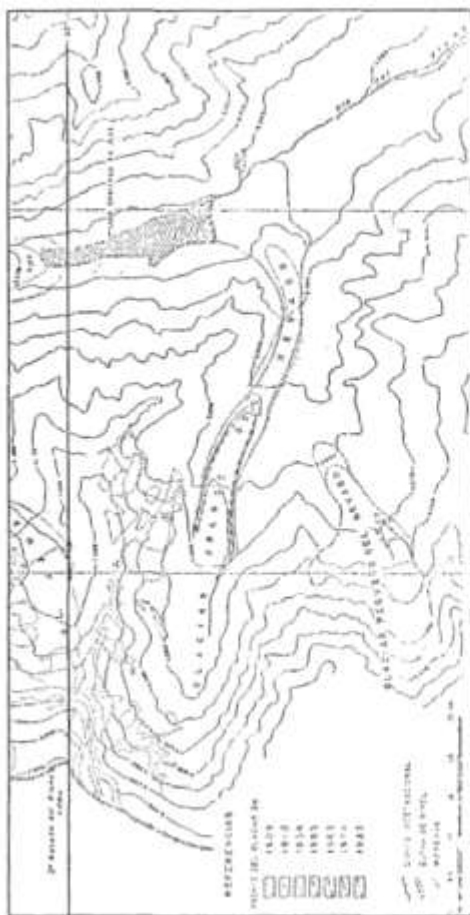
**Fig. 4:** Gráfico preparado por L. E. Espizua en su estudio "Fluctuations of the Rio del Plomo glaciers" (1986).

Se refiere a las alteraciones del volumen del glaciar según las constancias que se dispone desde 1909.

Para este trabajo sobre Puentes interesa en especial la de 1934, la mayor de todas, en que el glaciar, haciendo una planta en lóbulo, alcanzó Focas Pulidas en la margen izquierda del río y produjo el embalse que se indica con líneas paralelas de trazos.

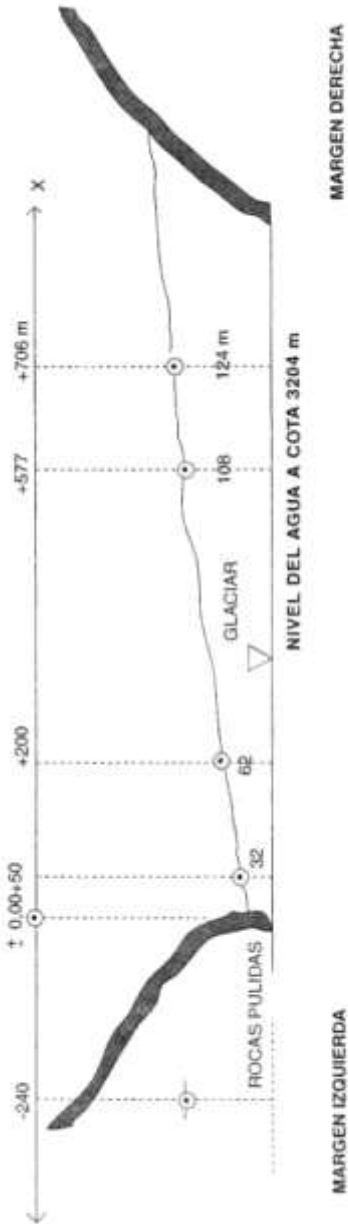
**Fig. 6:** Croquis de fotogrametría expeditiva que proporciona algunas medidas del perfil longitudinal de la presa de 1985.

Su eje X tiene el cero en el punto de contacto del hielo con las rocas Pulidas, y la altura cero corresponde al nivel del agua del embalse mínimo (12 Hm3) (Febrero 28/85) cuando ya las aguas habían perforado un túnel y escurrido por él su volumen principal el 14 de febrero.

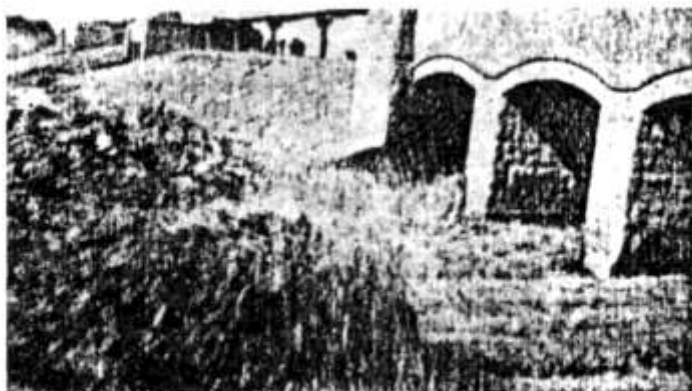
En 1900 esta obra ya fue parcialmente destruida por una crecida estival.

*Fig. 17: Esta vista del dique Cipolletti desde aguas abajo y de la margen izquierda, en ocasión de una crecida, permite apreciar cómo era antes de 1934.*

*En primer plano parte del cuerpo de compuertas de margen izquierda; luego la primera parte del vertedero del descargador de crecidas con la pasarela peatonal; otro cuerpo de compuertas; la segunda parte del vertedero del descartador de crecidas y finalmente, el cuerpo de compuertas de la margen derecha.*

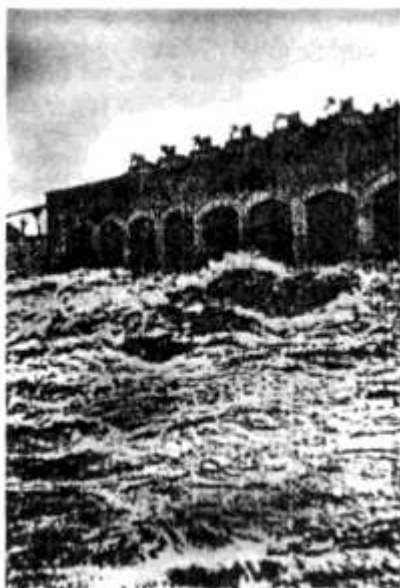
*Fig. 18: Vista complementaria de la anterior en que se observa el cuerpo de compuertas de la margen izquierda dando paso a la misma crecida.*

*Ambas vistas permiten conocer la disposición de las obras componentes del dique atravesando el río.*

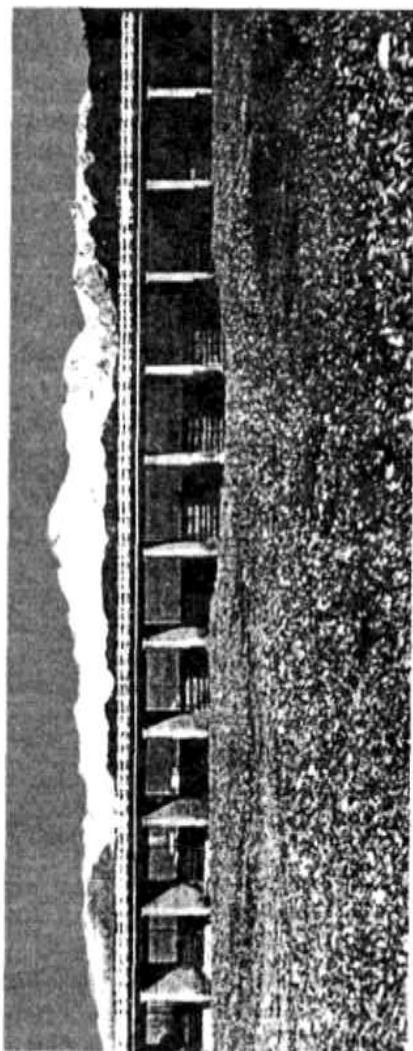
**Fig. 19:** Vista actual del dique Cipolletti tal como fue re proyectado en 1941. Las pilas de sostén de las compuertas sirven de apoyo a los tramos del puente de hormigón armado donde están ubicados los mecanismos de accionamiento y cuya calzada está habilitada para el tránsito vial de la ruta provincial a la Destilería de YPF en Luján de Cuyo.

Su autor, el Ing. Eduardo Conalbi, le incorporó un descargador central de crecidas, modificación que, tras una experiencia de 32 años en servicio, mereció en 1940 el reconocimiento del Ing. Galileo Vitali (2) que afirmó: "Puede decirse que el dique Cipolletti no es hoy otra cosa que el descargador Conalbi".

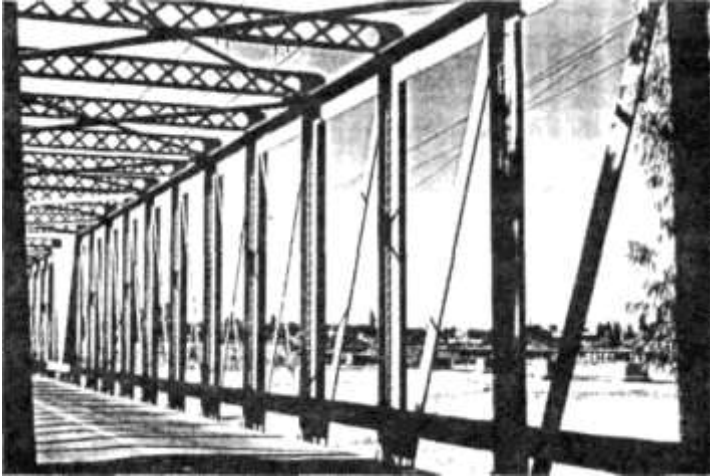
*Fig. 21: Vista completa de una viga reticular del puente anterior, y del arriostramiento superior con su simétrica.*

*Un accidente de tránsito en una de estas vigas provocó el hundimiento y la ruina total del tramo central.*

Hace unos años, el acoplado de un camión de carga que transitaba por el tramo central embistió el montante central de la viga reticulada de acero de aguas abajo. En la figura 21 proveemos una vista completa de una de estas vigas.

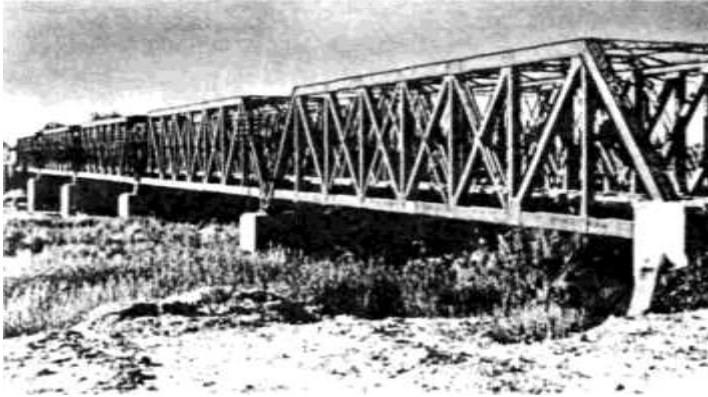
*Fig. 23: Vista actual, desde la margen derecha, de los cinco tramos que componen el puente Palmira del ex F.C. Buenos Aires al Pacífico sobre el río Mendoza.*

*La travesía del río se completa hacia la izquierda con un elevado terraplén que abarca más de la mitad del ancho del valle de inundación.*

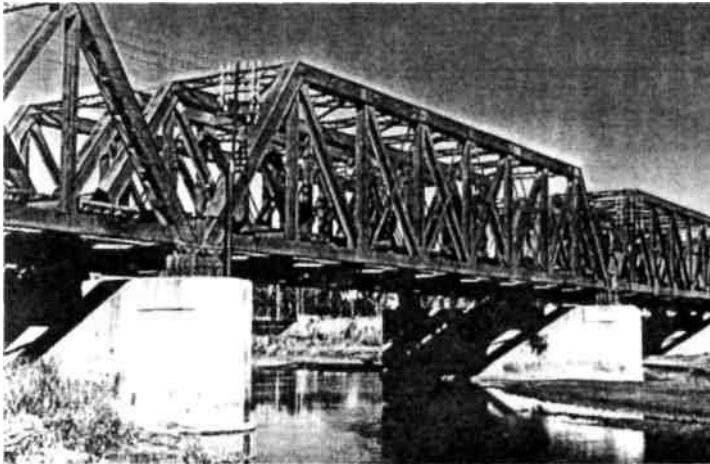
*Fig. 24: Vista de un tramo completo del doble puente sustentado en pilas monolíticas únicas.*

*Ni el intenso tránsito de trenes ni las grandes diferencias térmicas ni las crecidas del río ni los numerosos sismos acontecidos en más de un siglo parecen haber alterado la posición o la estabilidad de estas pilas.*

*Su única previsión hidrodinámica son sus proas en diedro.*

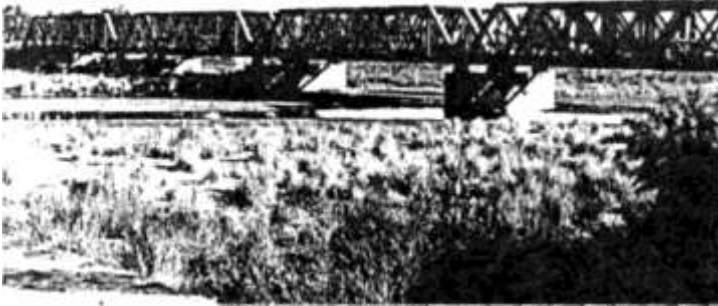
*Fig. 27: Esta toma desde aguas abajo completa la visión del doble puente en toda su extensión e ilustra sobre las características del río con su cauce de menor pendiente y de materiales granulares mucho menores que en Barrancas, 20 km aguas arriba.*

*En 1934 el caudal del aluvión llenó este espacio, ahora probablemente más reducido por la sedimentación de seis décadas.*

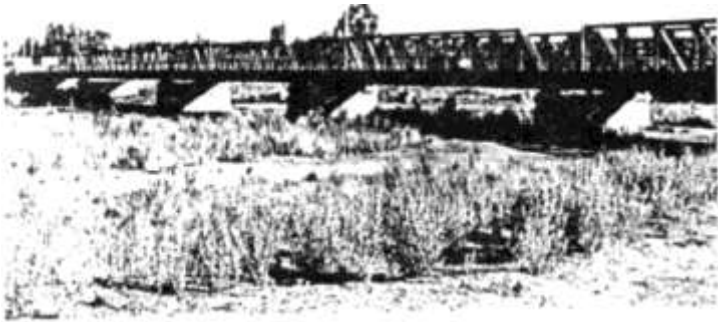
*Fig. 28: Vista completa desde aguas abajo del puente Palmira del camino nacional Buenos Aires - Mendoza.*

*Con su cinco tramos de acero sobre pilas monolíticas, solo abarca la mitad del ancho del valle de inundación.*

*El cauce presenta características similares a las del cercano puente ferroviario de figura 23*

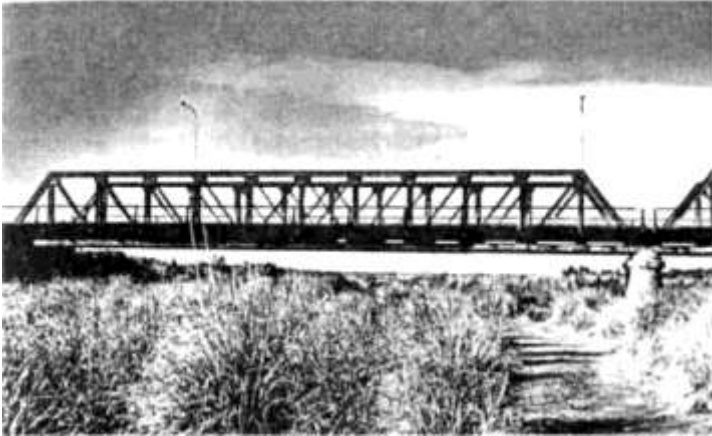
*Fig. 32: Tramo extremo a partir del cual, hacia la izquierda, comienza el terraplén con que se completa el paso del río.*

*En este estribo se produjo una socavación en ocasión de una creciente estival del río hace unos veinte años.*

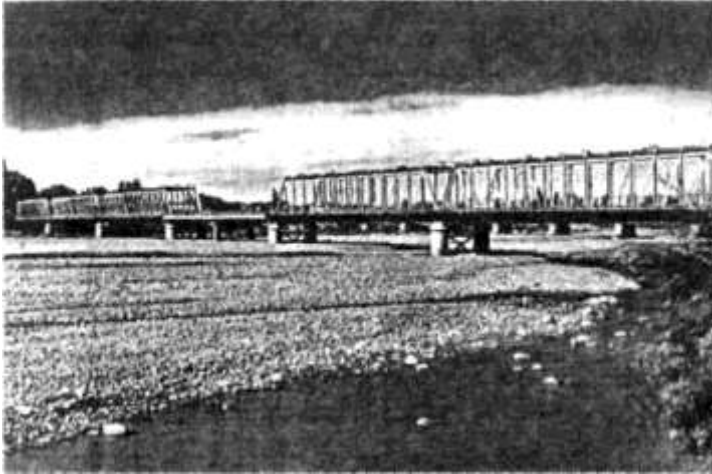
*Fig. 34: Vista general del puente desde aguas arriba, hacia la margen derecha.*

*Los cuatro primeros tramos cubren el actual cauce activo del río mientras que el último tiene su ojo cegado por los sedimentos y la vegetación, a semejanza del de margen izquierda.*

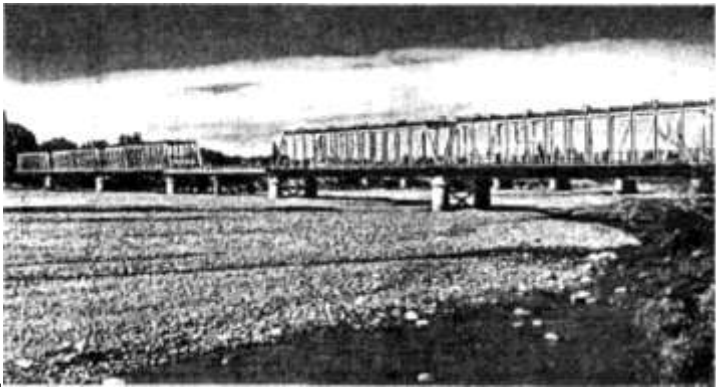
14. *Fig. 35: Aspecto actual del puente Lujan del camino nacional (II) con su tramo central reemplazado por dos medios tramos de hormigón pretensado.*

10. El municipio reemplazó el tablero metálico original que se encontraba en muy deficientes condiciones y entregó la obra a un servicio más liviano.

11. Mediante un dispositivo en cada extremo que limita la altura de paso de los vehículos, sólo pueden utilizar el puente los automóviles, los motociclistas y los ciclistas.
